野川サイクリング道路のアスファルト舗装損傷について 原因調査を行いました

狛江市は、令和5年8月から10月にかけて発生した野川サイクリング道路のアスファルト舗装損傷について、関係機関と連携して、発生原因調査を実施しました。

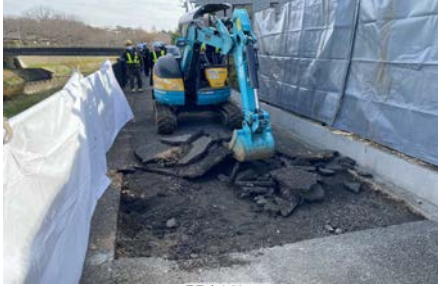
開削状況

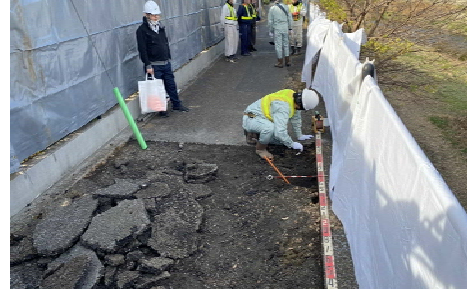
路盤等の確認状況

- 開削した約14mの範囲にわたり、路面と護岸の境界部に深さ約60～約150cmの緩み・抜けがあったこと
- 探針の結果、緩み・抜けは護岸の緑化ブロック方向に発生しており、鉛直方向には発生していないこと
- 護岸背面の吸出防止材の一部が劣化・損傷し、緑化ブロック部から土砂が流出しており、抜けが確認された箇所では、路面から差し込んだ計測機器が見通せる状態であること

なお、今回の調査において緩み・抜けが確認された箇所においては、東京都が吸出防止材の損傷部分を補修しており、安全を確保しております。

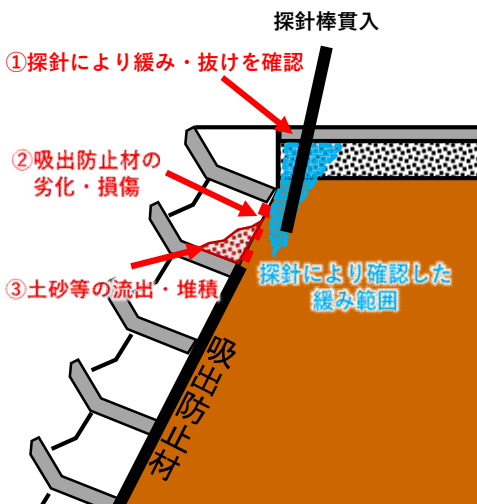
調査結果イメージ

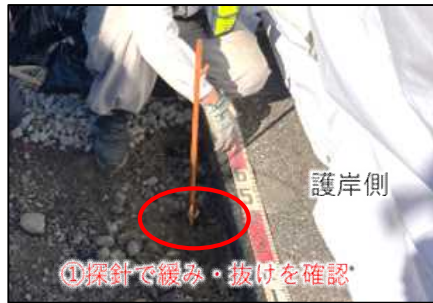
探針の状況
(野川サイクリング道路上より)

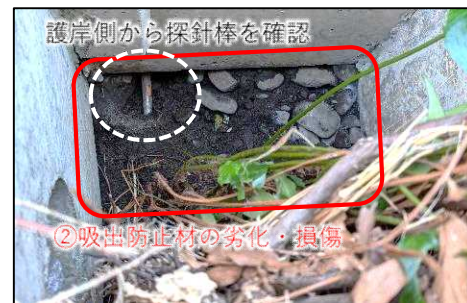
探針の状況
(護岸の緑化ブロック側より)

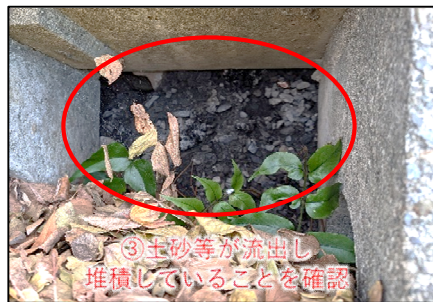
護岸の状況
(護岸の緑化ブロック側より)

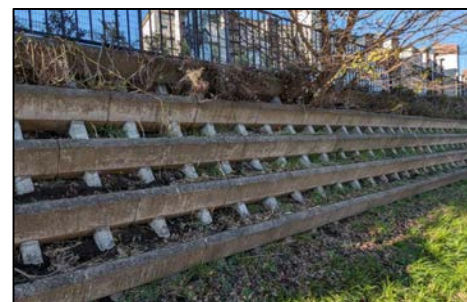
護岸の状況
(護岸の緑化ブロック側より)

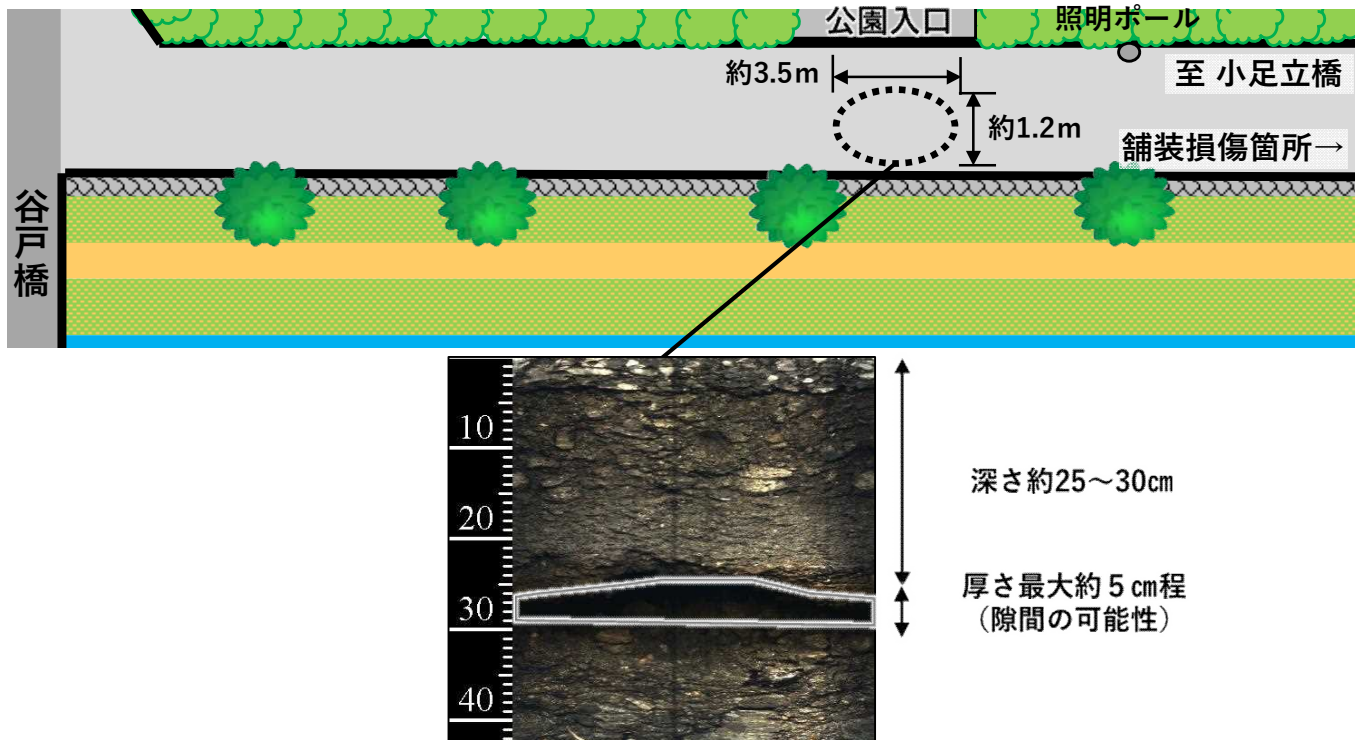
○スコープカメラによる確認の結果、谷戸橋付近に

深さ約25～30cm、厚さが最大約5cm程（最大約3.5m×1.2m程度の広がり）の軽微な隙間の可能性がある場所を1箇所確認しました。

なお、確認された隙間は、局所的かつわずかな隙間であり、路面の変状も確認されていないため、歩行者等の通行に直ちに支障があるものではなく、本調査を受けた東京都が舗装を開削し、状況を確認したうえで、東京都において適切に舗装が復旧されました。

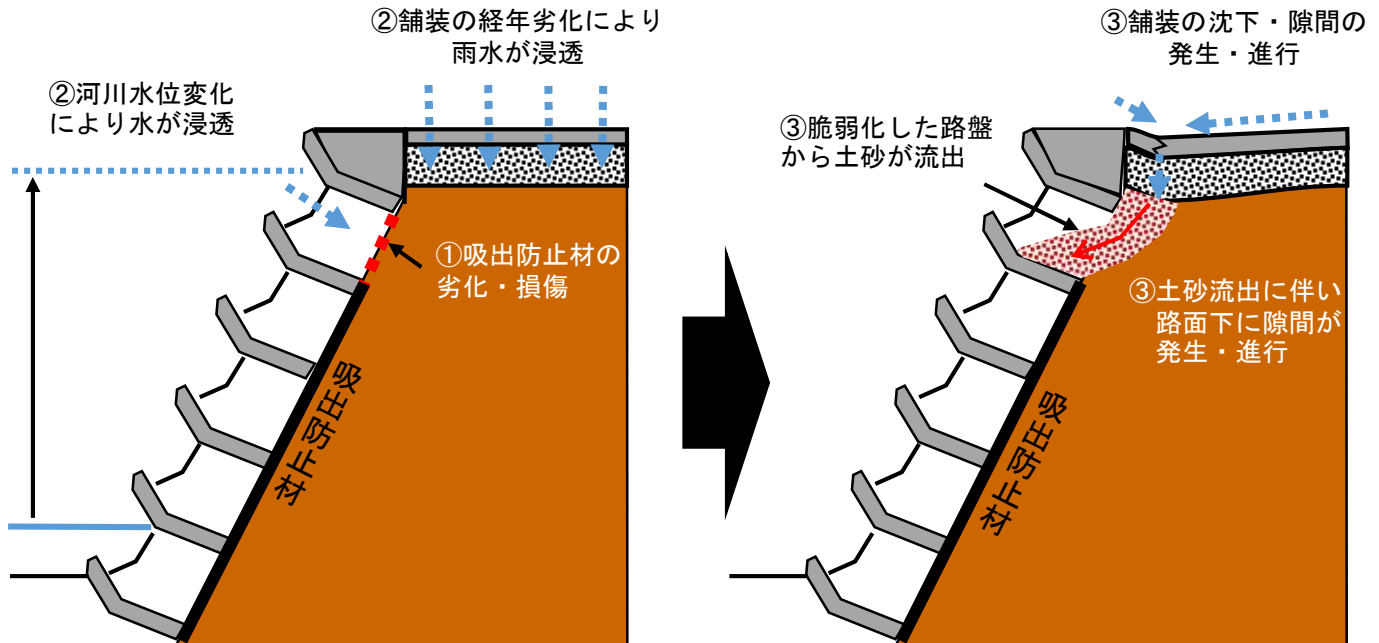
<舗装損傷の発生原因 (推定メカニズム)>

- 1) 護岸の緑化ブロック背面の吸出防止材※が経年劣化等により損傷
- 2) 野川サイクリング道路の舗装の経年劣化や河川の水位変化により路盤に水が浸透し、路盤が脆弱化
- 3) 路盤の一部が護岸の緑化ブロック背面から流出し、路面沈下や路面下に隙間が発生

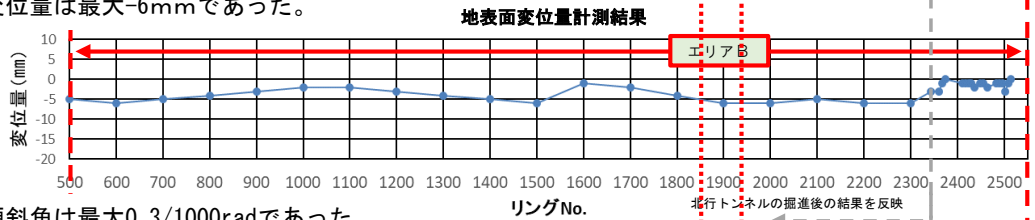
エリアBにおいて、地表面変位量は最大-6mmであった。

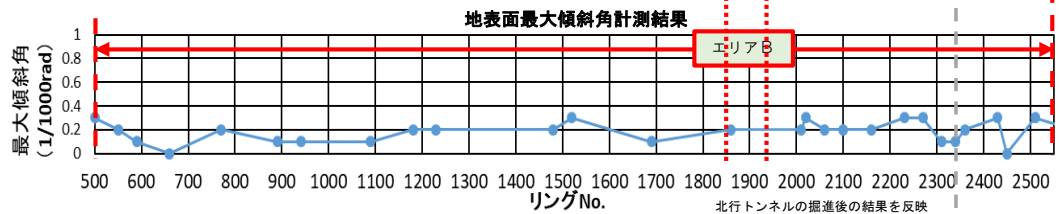
エリアBにおいて、地表面傾斜角は最大0.3/1000radであった。
