東京外かく環状道路(関越～東名)  
大泉JCT付近及びシールドトンネル工事の状況等をお知らせする  
オープンハウスの資料

令和5年6月11日～19日

国土交通省 関東地方整備局 東京外かく環状国道事務所  
東日本高速道路(株) 関東支社 東京外環工事事務所  
中日本高速道路(株) 東京支社 東京工事事務所

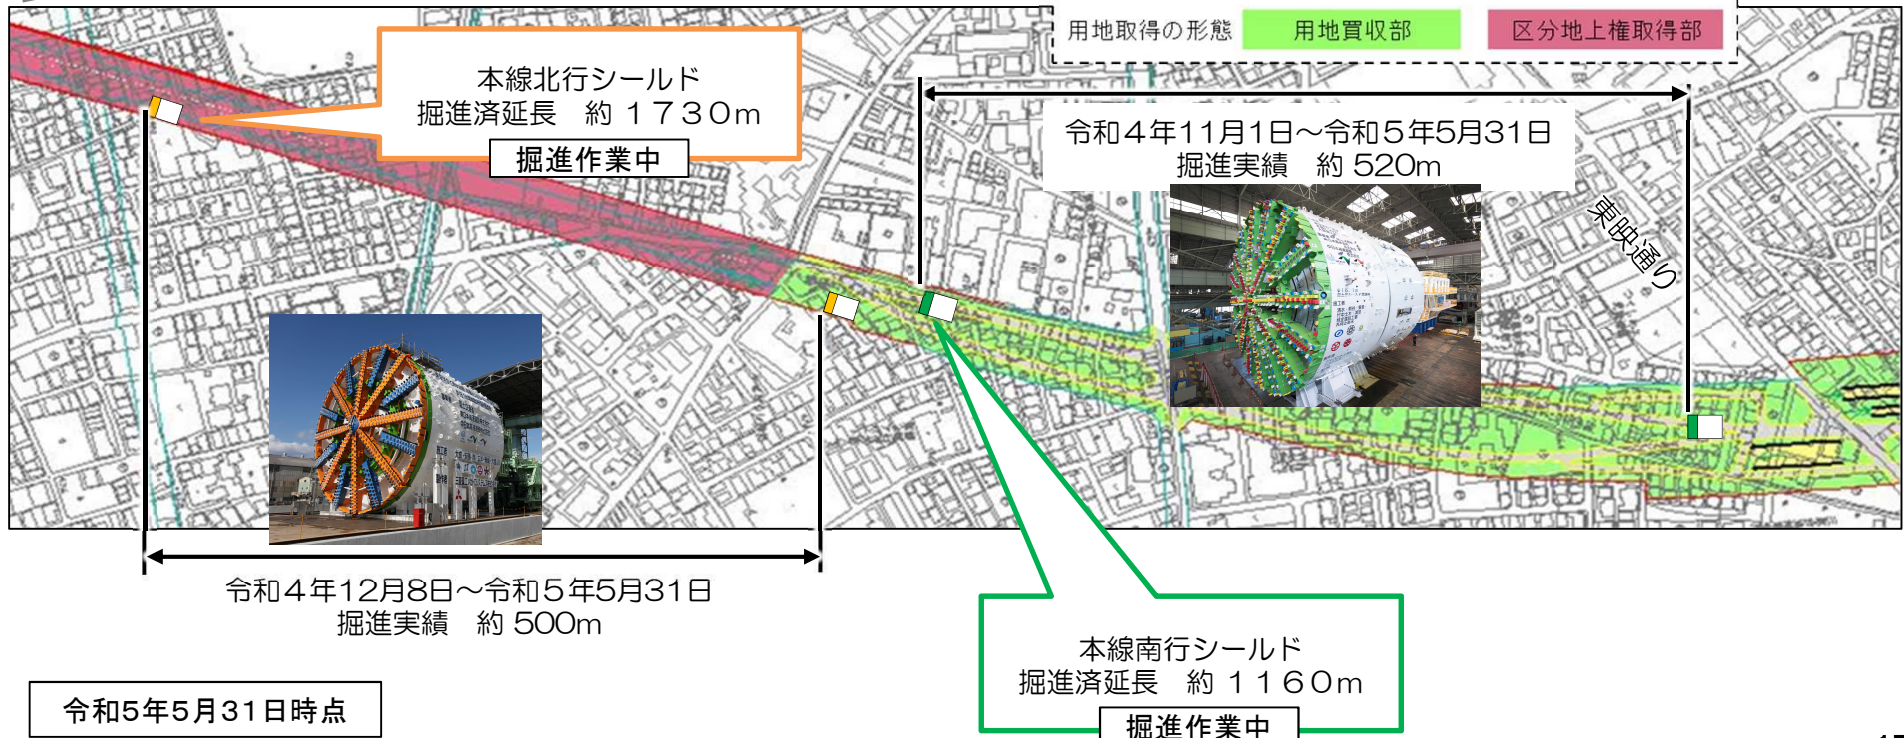
工事名称 : 東京外かく環状道路 本線トンネル(北行)大泉南工事  
 発注者 : 中日本高速道路(株) 東京支社  
 施工者 : 大成・安藤・間・五洋・飛鳥・大豊特定建設共同企業体  
 工事内容 : 泥土圧シールド(シールド機外径Φ16.1m、セグメント外径Φ15.8m)  
 延長 約6,970m

工事名称 : 東京外かく環状道路 本線トンネル(南行)大泉南工事  
 発注者 : 東日本高速道路(株) 関東支社  
 施工者 : 清水・熊谷・東急・竹中土木・鴻池組特定建設共同企業体  
 工事内容 : 泥土圧シールド(シールド機外径Φ16.1m、セグメント外径Φ15.8m)  
 延長 約6,990m

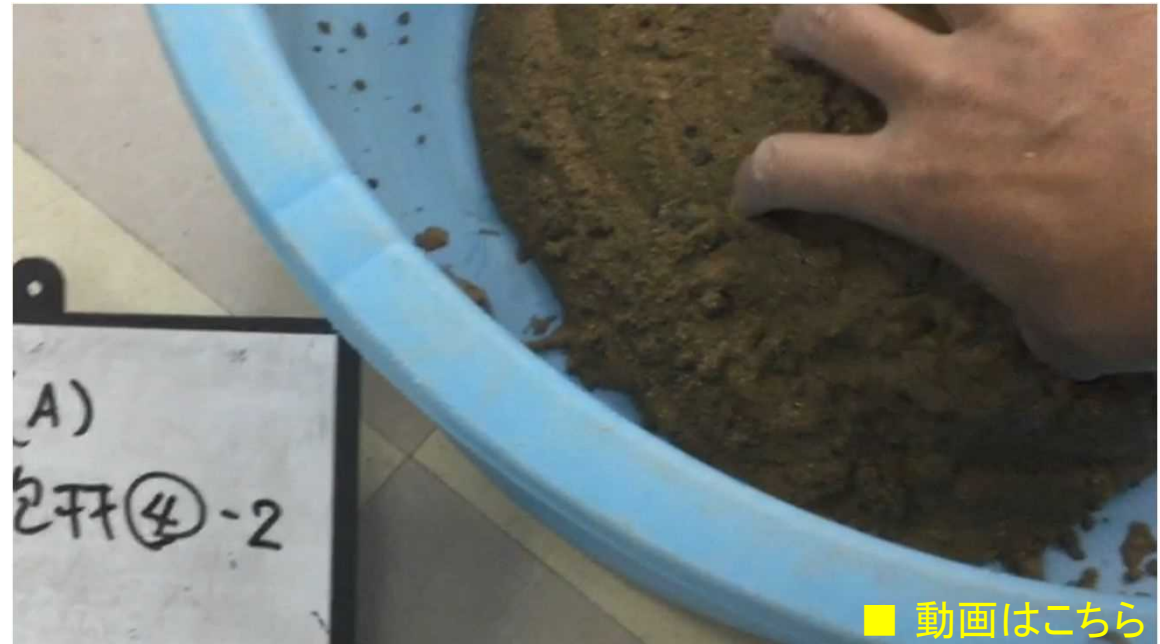
### 塑性流動性あり

- ・良い固さ
- ・まとまり

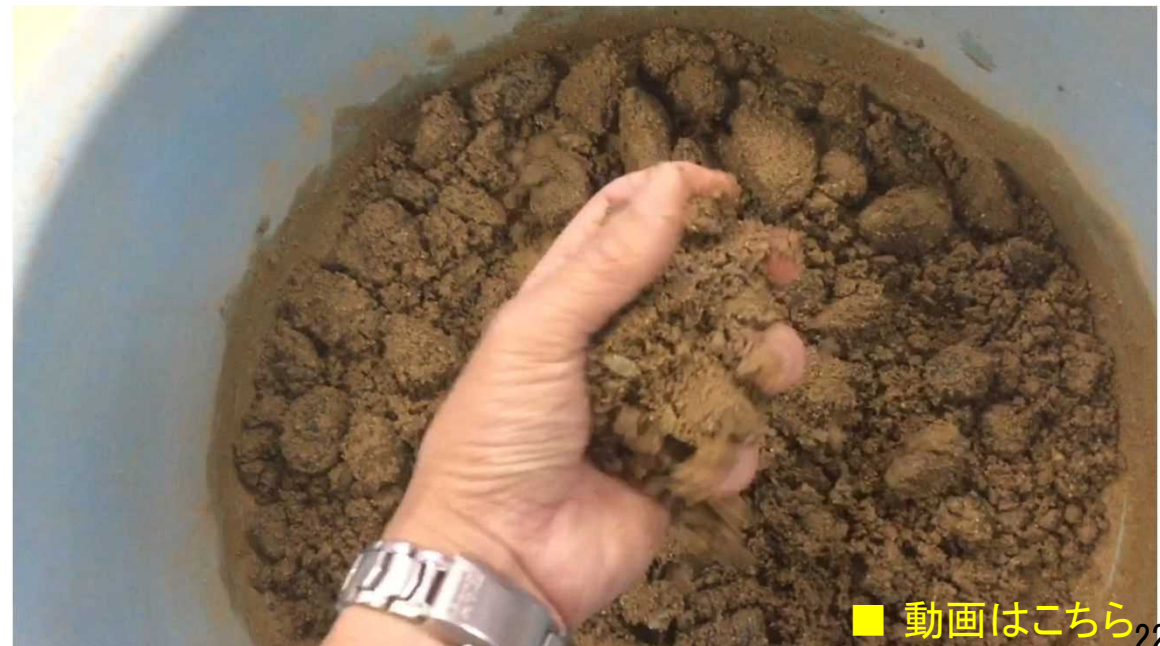
### 塑性流動性なし

- ・固すぎる  
(柔らかすぎてもだめ)
- ・まとまりがない

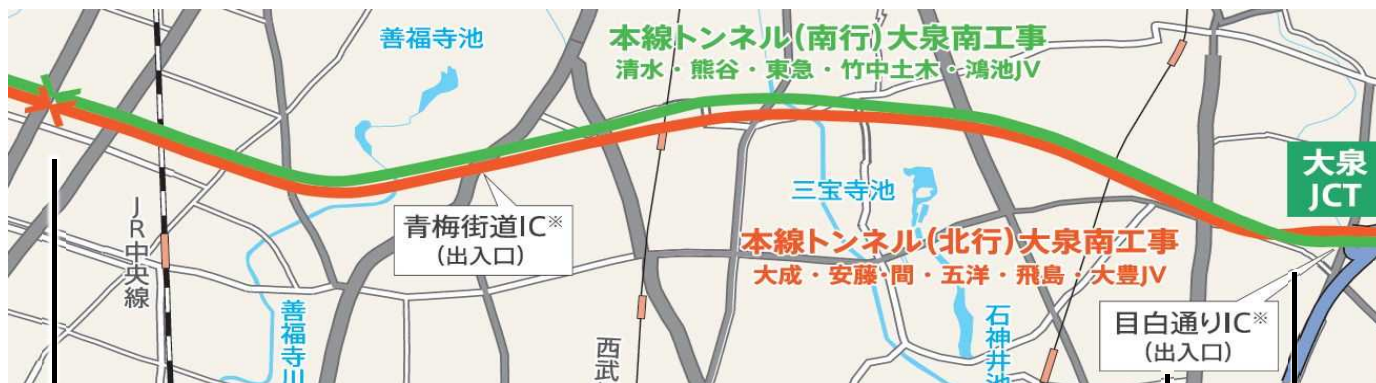
### ■ 添加材使用計画・実績図

- 気泡材、鉍物系添加材を常に使用可能な状態にしています。
- 大泉側本線(南行)は、掘進状況に適した鉍物系添加材を使用し、土の締め固めを生じさせることなく、掘進を行っています。
- カッター回転不能となる事象は、発生していません。

▲ 令和4年11月1日再開位置

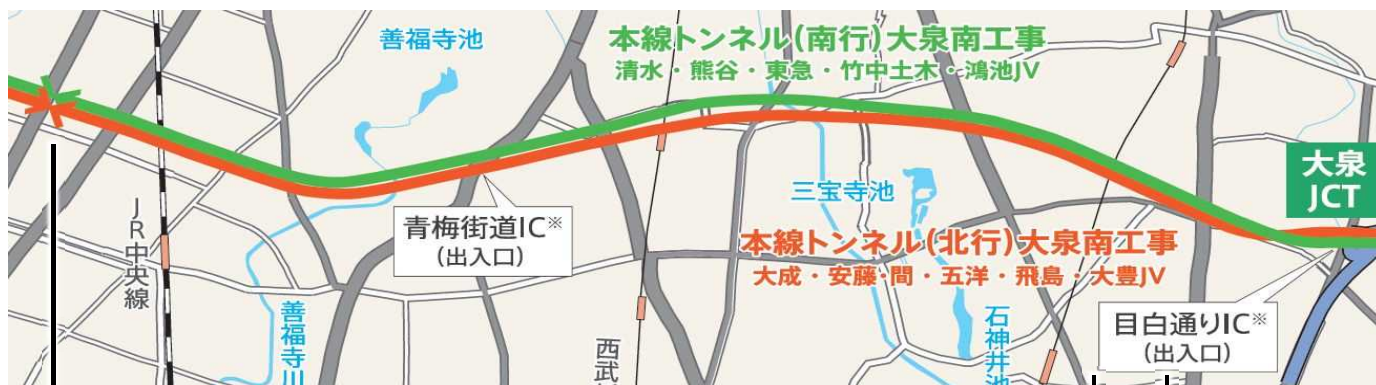
### ■ 添加材使用計画・実績図

- 気泡材、鉍物系添加材を常に使用可能な状態にしています。
- 大泉側本線(北行)は、掘進状況に適した鉍物系添加材および気泡材を使用し、土の締め固めを生じさせることなく、掘進を行っています。
- カッター回転不能となる事象は、発生していません。

▲令和4年12月8日再開位置

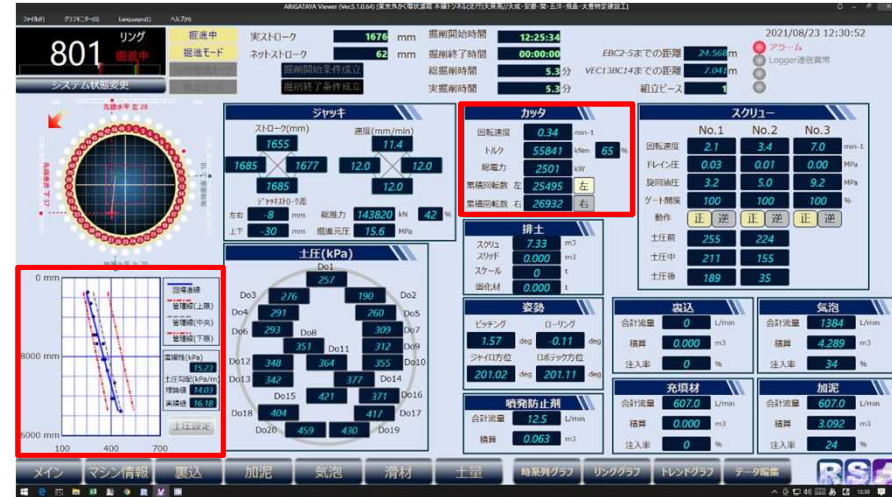
チャンバー内圧力勾配の確認

監視モニターによるリアルタイム監視

チャンバー内圧力勾配のリアルタイム監視状況

カッタートルクのリアルタイム監視状況

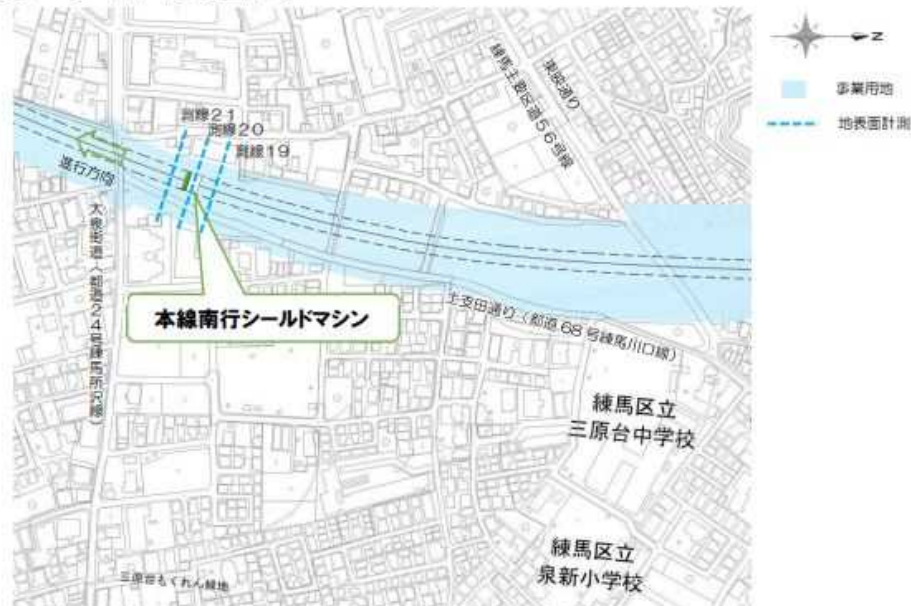
【3月 3日(金) シールドマシン位置図】

- 掘進前後の地表面変位は基準値以下であることを確認しています。  
基準値：最大傾斜角は1000分の1rad以下※

測線	基準日	最大傾斜角 (rad)	最大鉛直変位 (mm)
測線 19	令和5年 2月 8日	0.1/1,000	+3
測線 20	令和5年 2月 15日	0.1/1,000	+2
測線 21	令和5年 2月 23日	0.1/1,000	-1
