野川サイクリング道路のアスファルト舗装損傷について 原因調査を行いました

狛江市は、令和5年8月から10月にかけて発生した野川サイクリング道路のアスファルト舗装損傷について、関係機関と連携して、発生原因調査を実施しました。

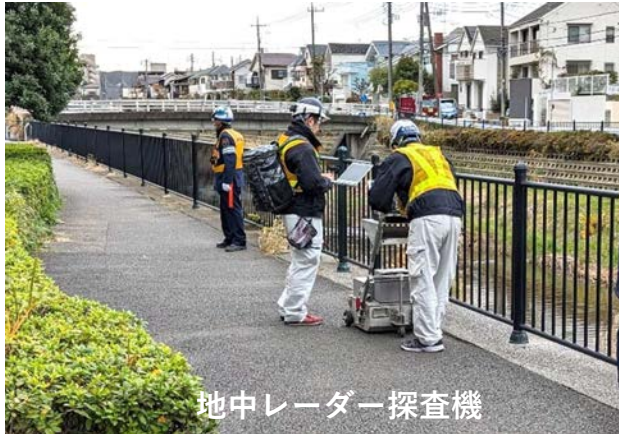
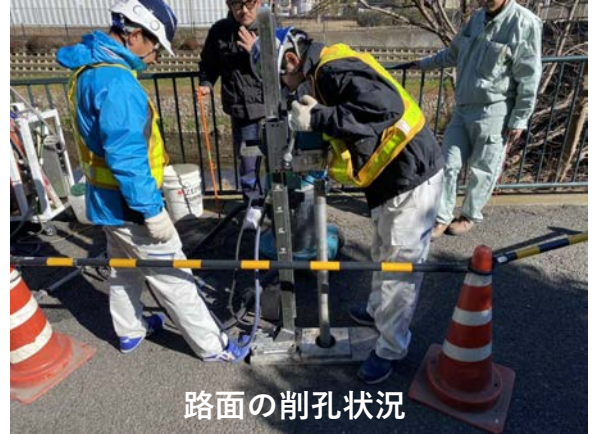
舗装損傷箇所周辺（谷戸橋～小足立橋）を地中レーダー探査機を用いて調査を行い、異常信号が確認された箇所では路面を削孔してスコープカメラにより確認する路面下空洞調査を行いました。

○スコープカメラによる確認の結果、谷戸橋付近に

深さ約25～30cm、厚さが最大約5cm程（最大約3.5m×1.2m程度の広がり）の軽微な隙間の可能性がある場所を1箇所確認しました。

なお、確認された隙間は、局所的かつわずかな隙間であり、路面の変状も確認されていないため、歩行者等の通行に直ちに支障があるものではなく、本調査を受けた東京都が舗装を開削し、状況を確認したうえで、東京都において適切に舗装が復旧されました。

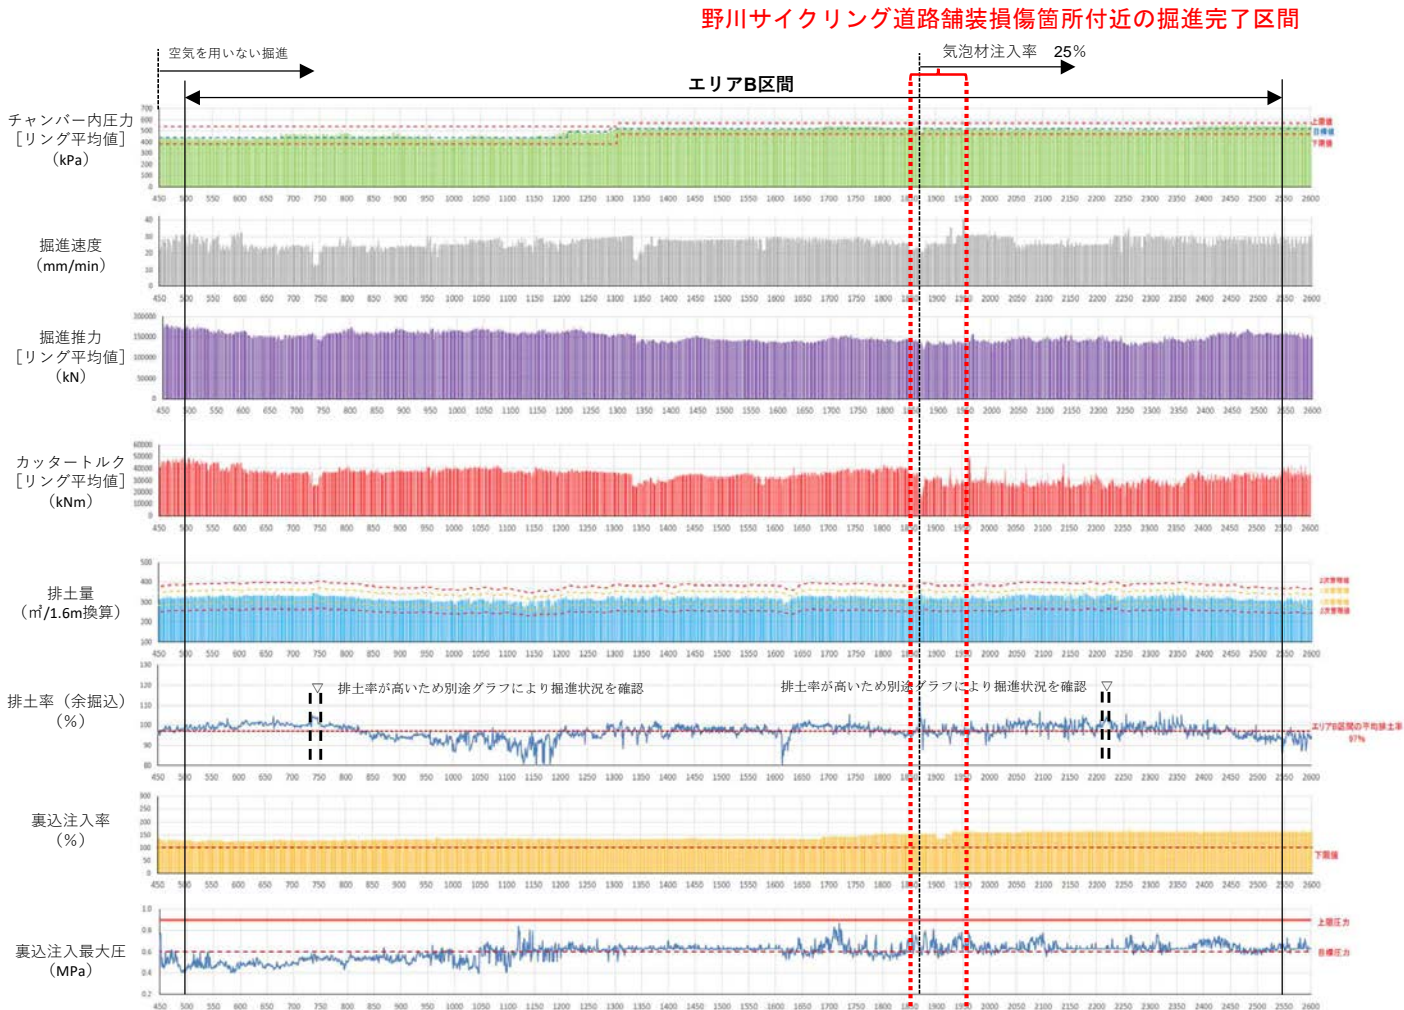
《南行本線シールドトンネル掘進データ》

- 野川サイクリング道路の舗装損傷が確認された箇所付近を含むシールド掘進完了区間では、
 - ・調布市での陥没・空洞事故の原因となったカッター回転が不能となる事象は発生していない
 - ・掘進データに異常がなく、掘進後に地表面変位が収束している
 - ・掘進後の物理探査結果において、異常は確認されていない

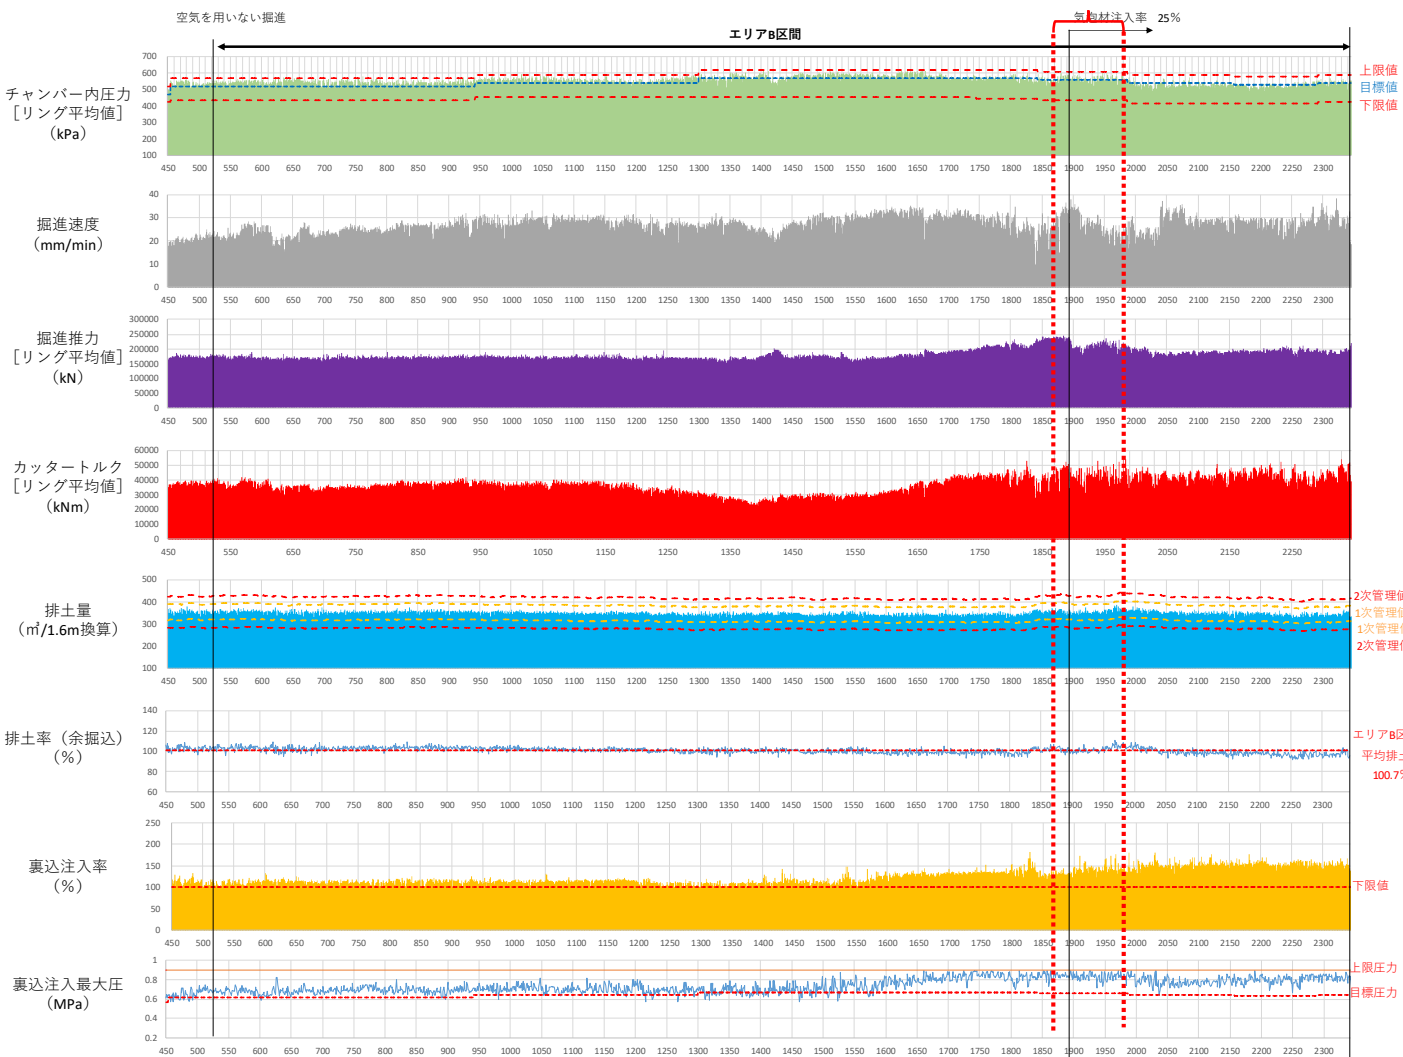
《北行本線シールドトンネル掘進データ》

野川サイクリング道路舗装損傷箇所付近の掘進完了区間

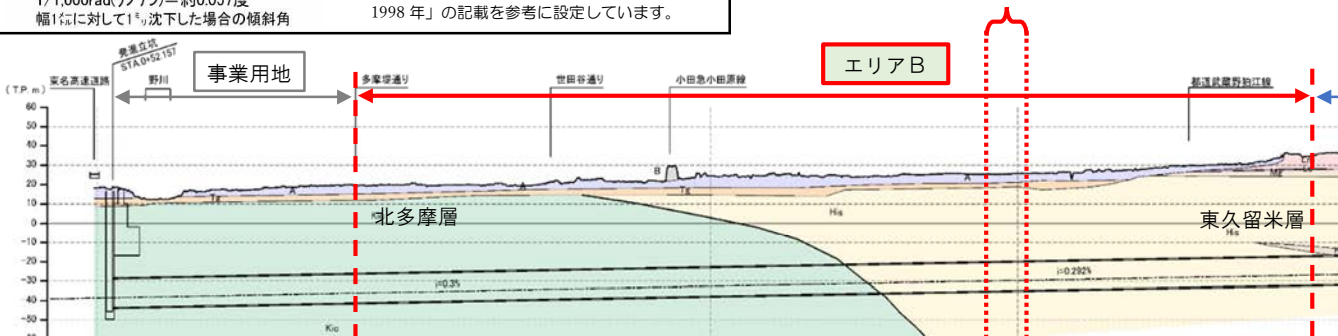
掘進後の地表面変位計測結果

- ・ エリアBの地表面変位量は最大-6mmであった。
- ・ エリアBの地表面傾斜角は最大0.3/1000radで、家屋に影響を与えない目安である1/1000rad以下であった。

エリアBにおいて、地表面変位量は最大-6mmであった。

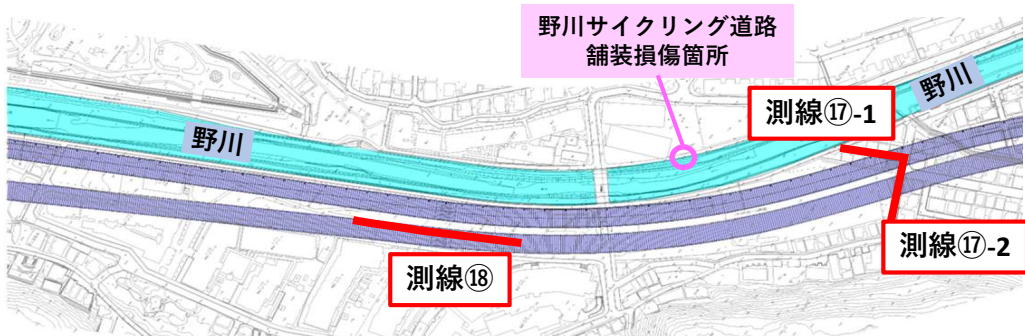
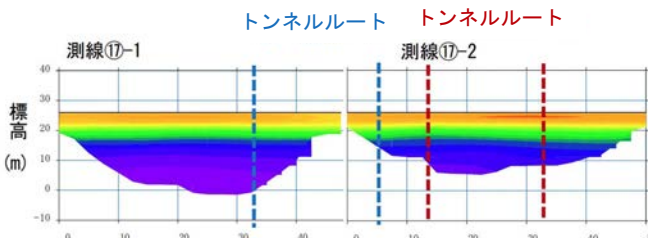
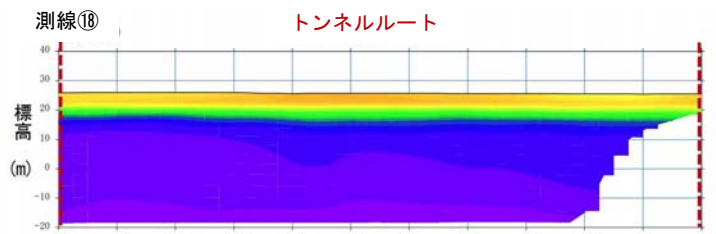
掘進後の物理探査（微動アレイ探査）結果

- ・ 特に異常は認められなかった。
